# Relatório Final

22005-ATV4-P4.0-00-04

Elaboração de diagnóstico e projeto de conservação e produção de água na microbacia do Ribeirão do Sapé, Médio Rio Pará, Município de Carmo do Cajuru - MG

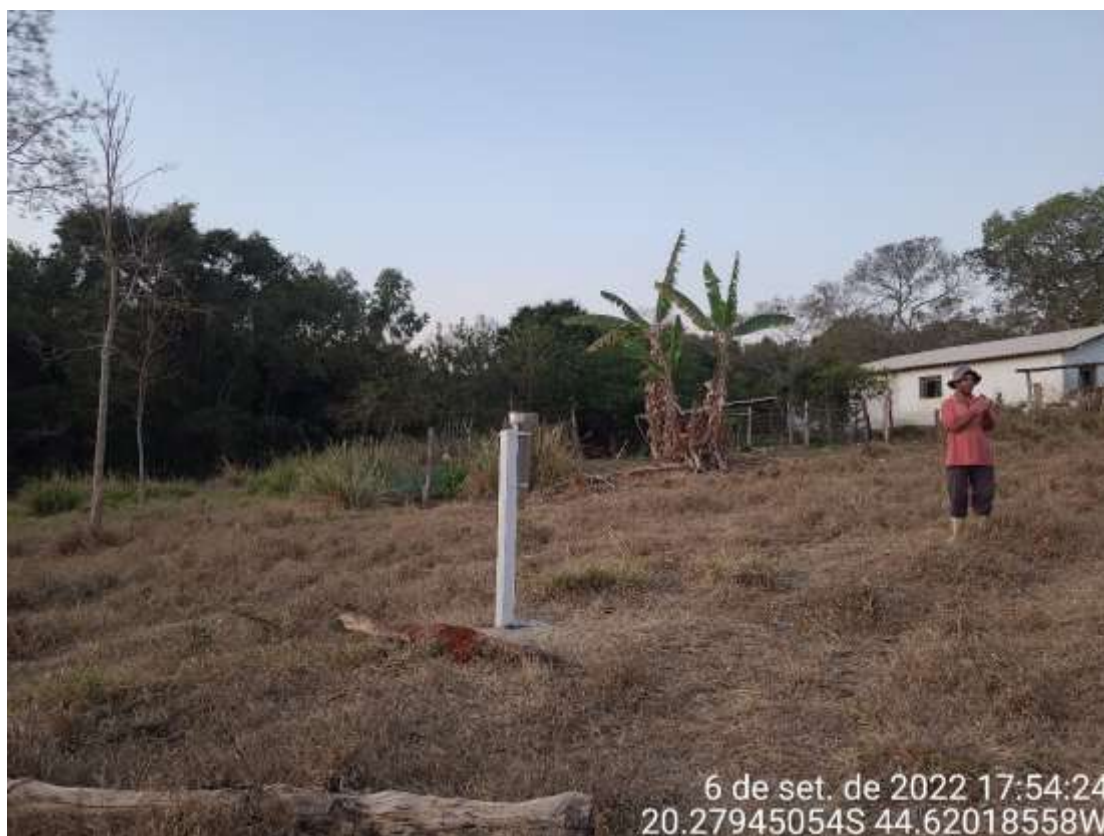
Para o monitoramento do regime pluviométrico da microbacia do Ribeirão do Sapé foi instalado um pluviômetro Ville de Paris, na propriedade do senhor Cleiton, que é um parceiro do projeto e leiturista das medições. As **Figura 2.4** e **Figura 2.5** apresentam o local da instalação do equipamento na microbacia. O pluviômetro instalado segue as especificações técnicas indicadas pela Agência Nacional de Águas e Saneamento (ANA). O período de monitoramento iniciou após a instalação do equipamento no dia 08 de setembro de 2022 e será realizado até final de fevereiro de 2023.

Figura 2.4 Registro do pluviômetro instalado na propriedade.

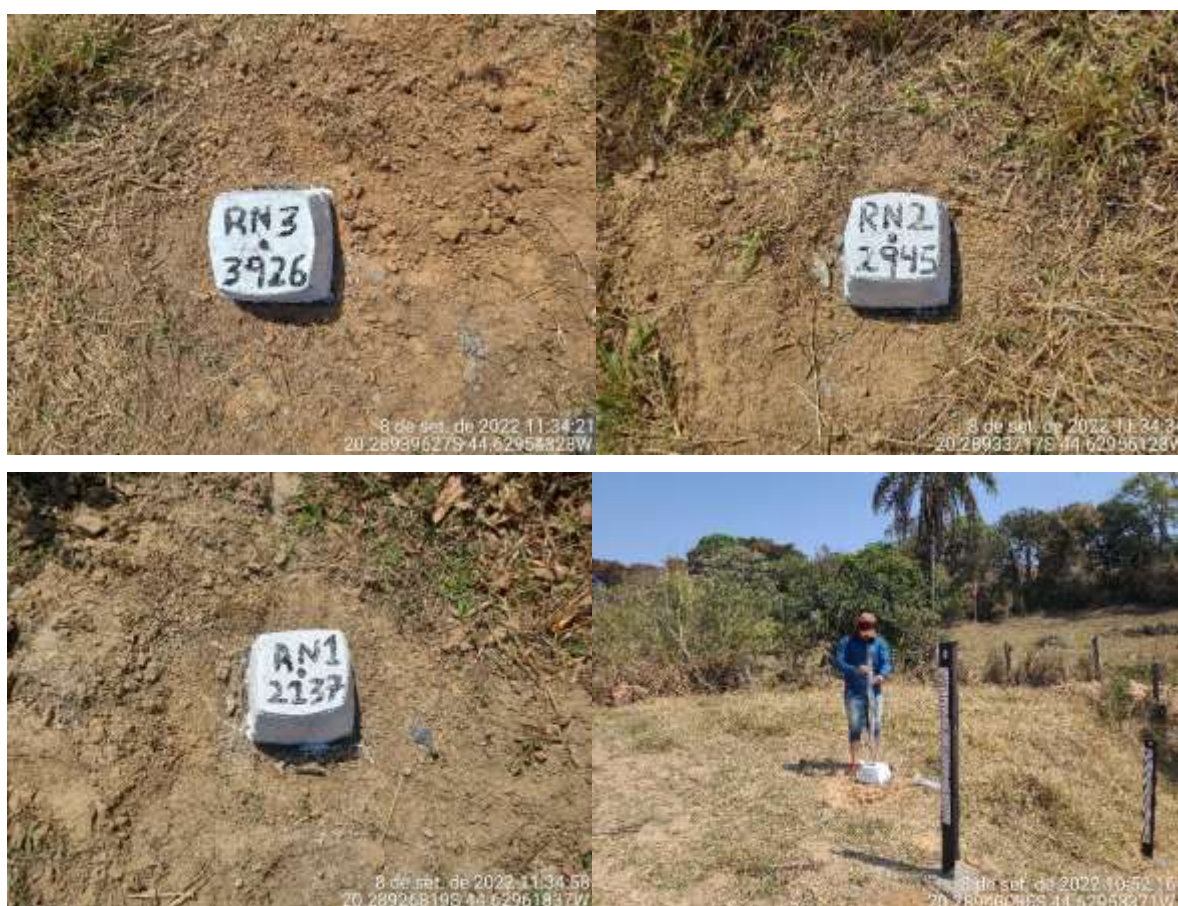
Para garantir que a referência altimétrica da estação fluviométrica convencional possa ser verificada em outros levantamentos e a precisão dos dados seja mantida, foram instalados 3 RNs no local da medição. A Agência Nacional de Águas e Saneamento prevê a instalação de no mínimo 2 RNs, sendo que uma delas deve estar localizada acima da cota de cheia. Os registros fotográficos a seguir apresentam os pontos de instalação dos RNs e do nivelamento altimétrico realizado.

Figura 2.6 Instalação dos RNs na seção monitorada da microbacia do Ribeirão do Sapé.

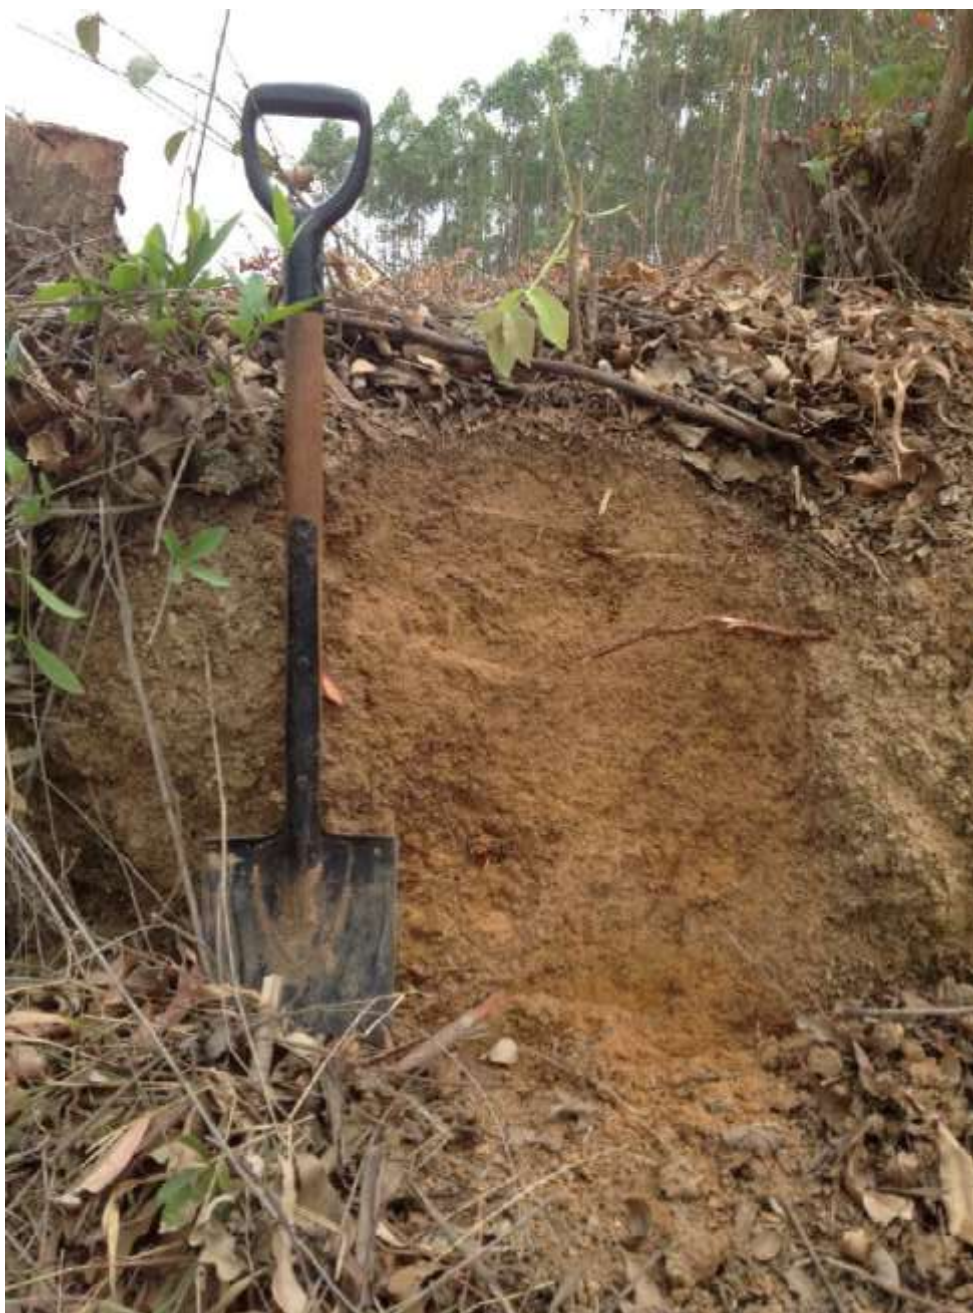
Figura 3.17 Perfil de solo no PONTO 17.

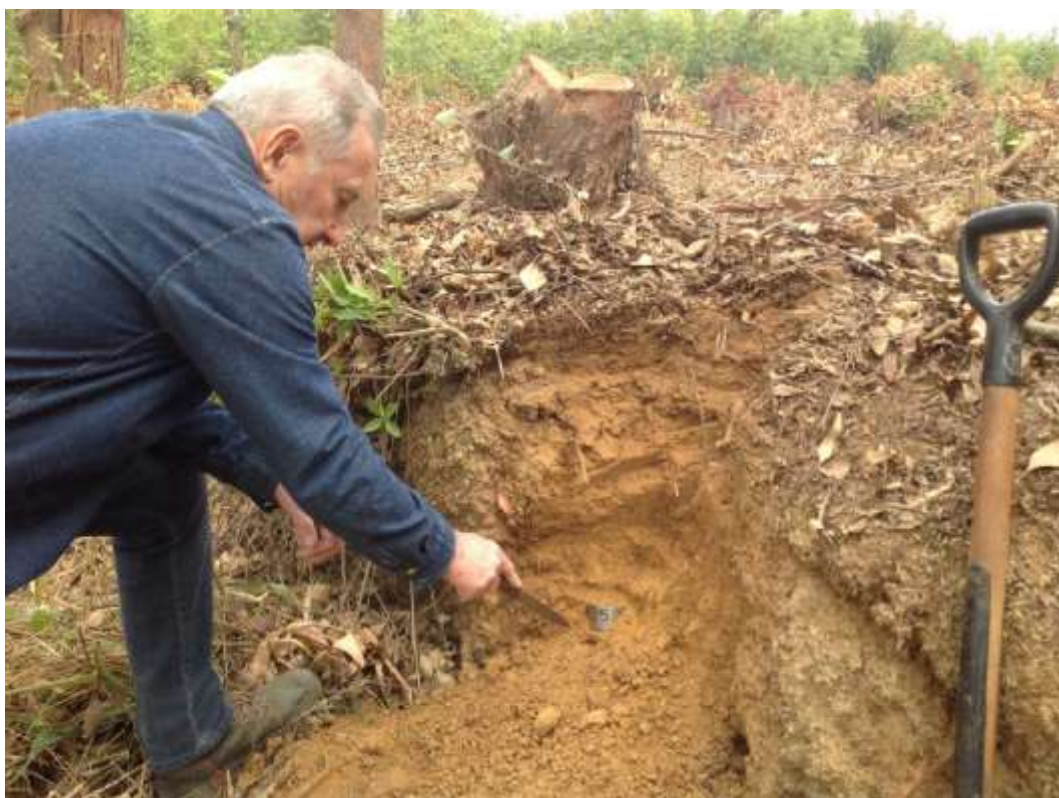
Figura 3.18 Coleta de amostras indeformadas com anéis no PONTO 17

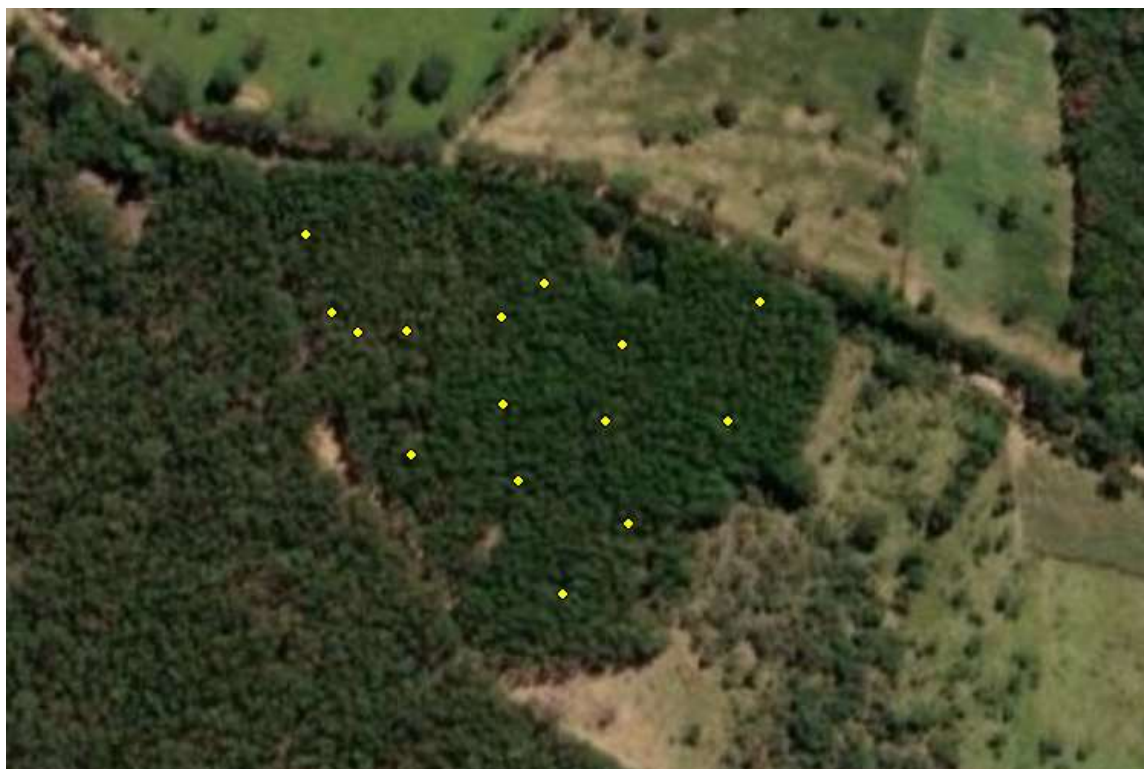
Figura 3.19 Distribuição das subamostras coletadas para as análises físico-químicas no PONTO 17.

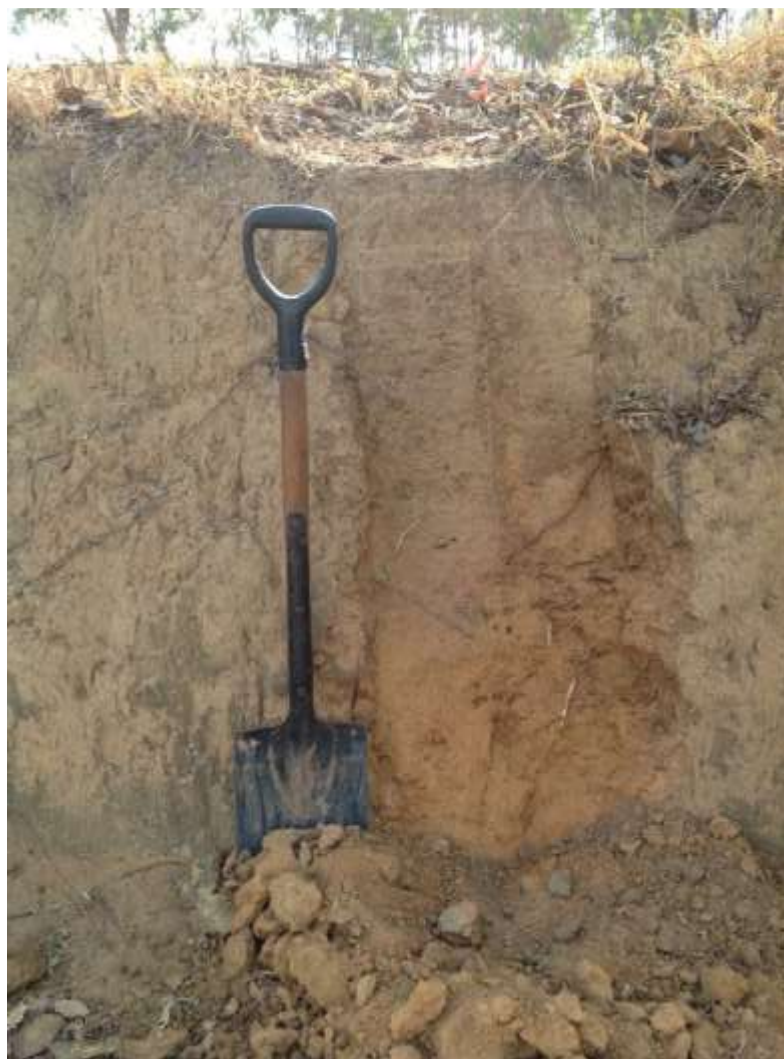
Figura 3.23 Perfil de solo no PONTO 21

- Coordenadas geográficas: 20°15'51.78"S e 44°35'6.43"O.
- Uso atual: pastagem.
- Declividade: 5%.
- Registros fotográficos do ponto: **Figura 3.23 a Figura 3.25.**

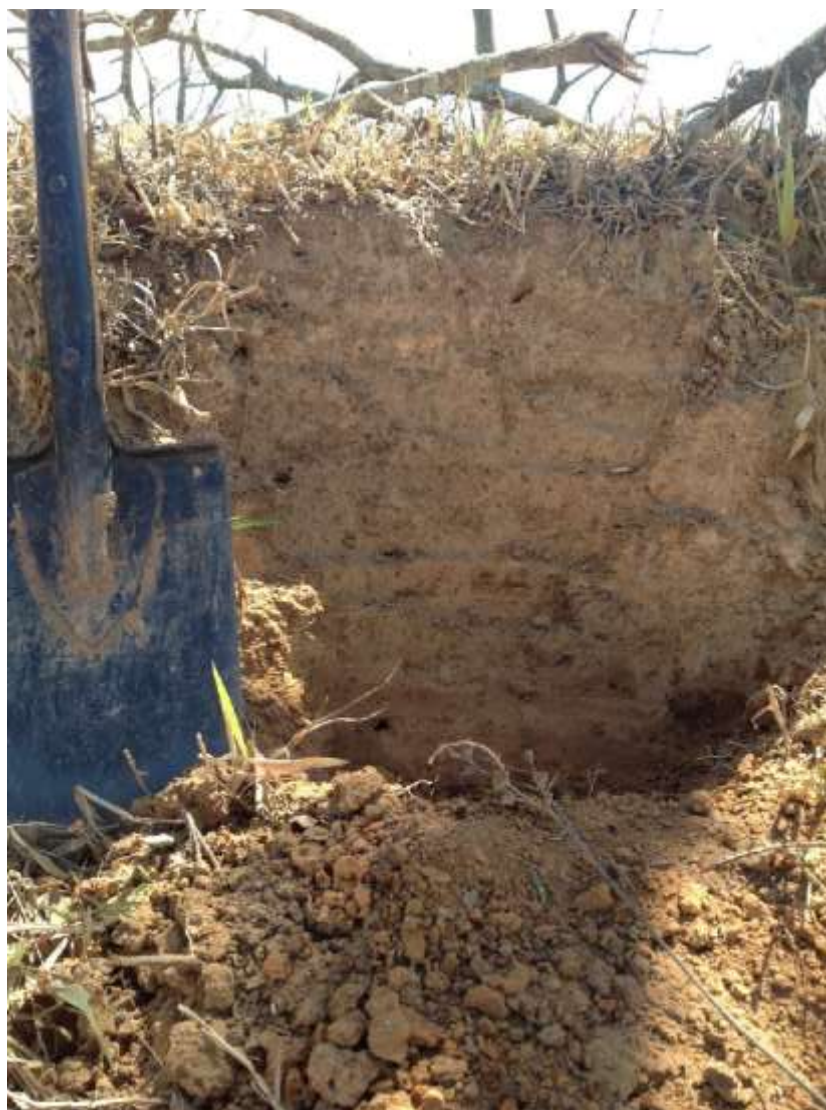
Figura 3.54 Perfil de solo no PONTO 52.

- Coordenadas geográficas: 20°17'25.20"S e 44°37'21.45"O.
- Uso atual: capim elefante.
- Declividade: 3-5%.
- Registros fotográficos do ponto: **Figura 3.54 a Figura 3.56.**

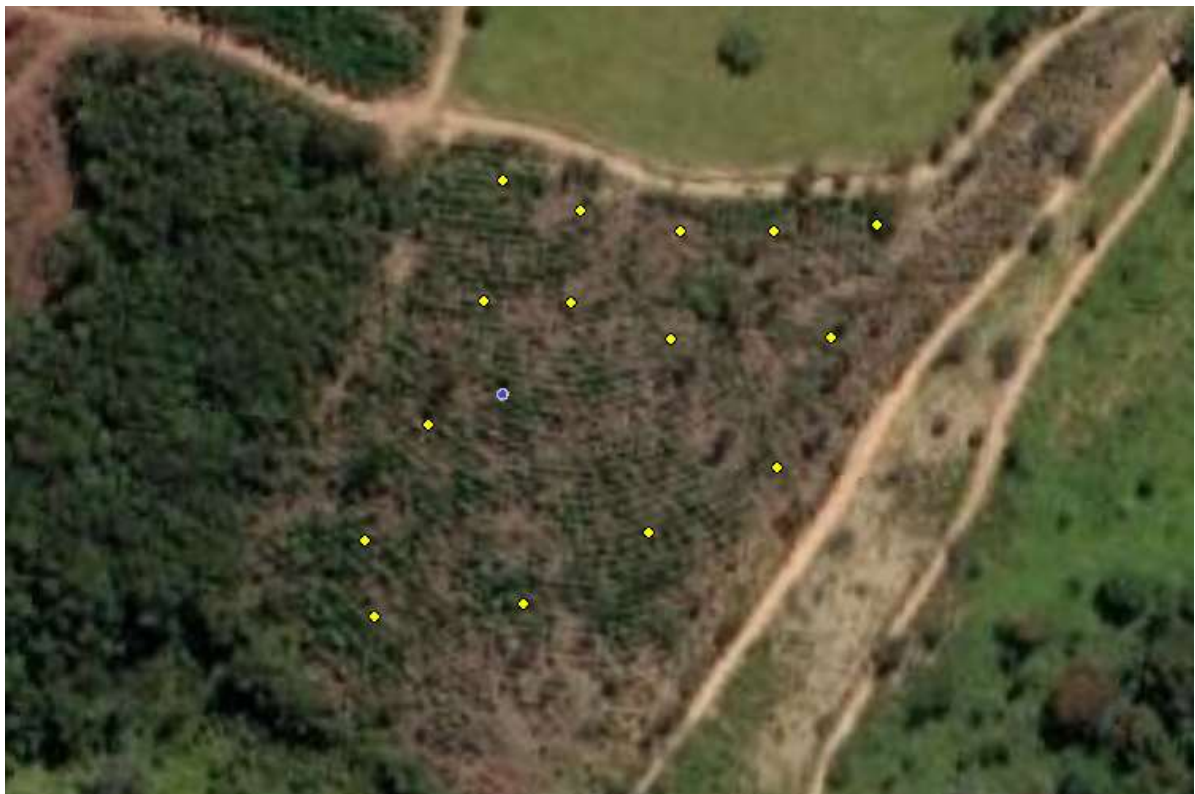
Figura 3.69 Distribuição das subamostras coletadas para as análises físico-químicas no PONTO 61

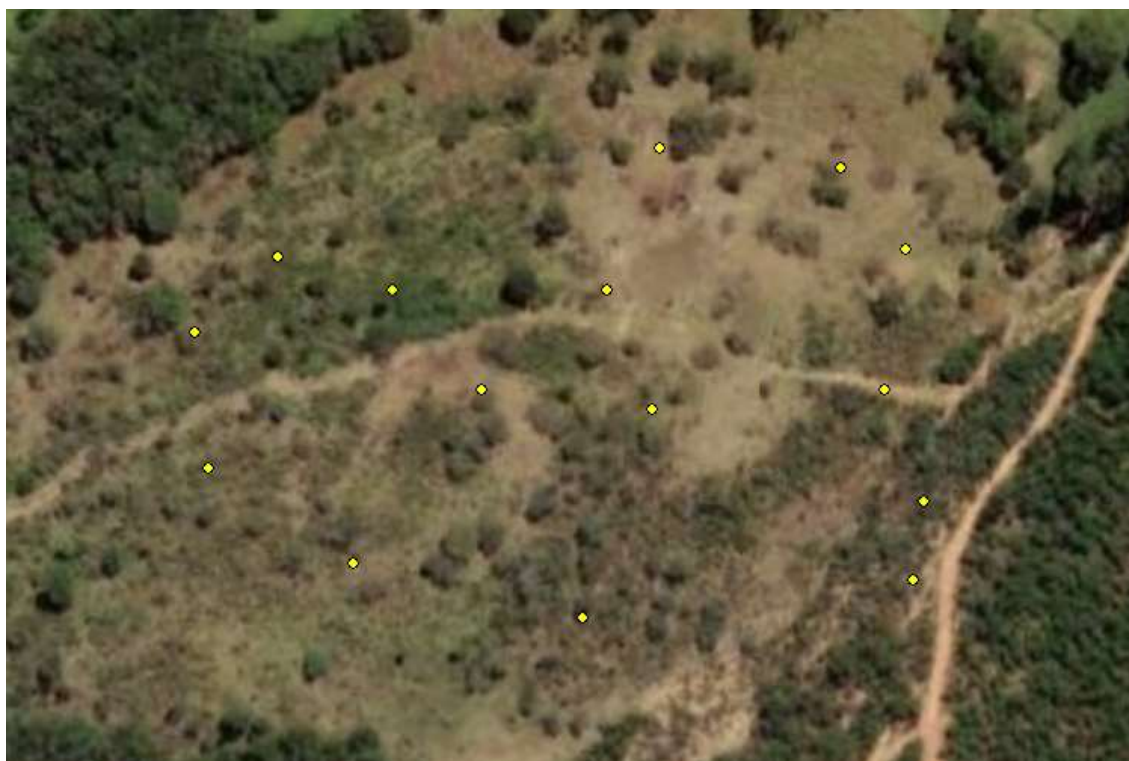
Figura 3.75 Distribuição das subamostras coletadas para as análises físico-químicas no PONTO 64.

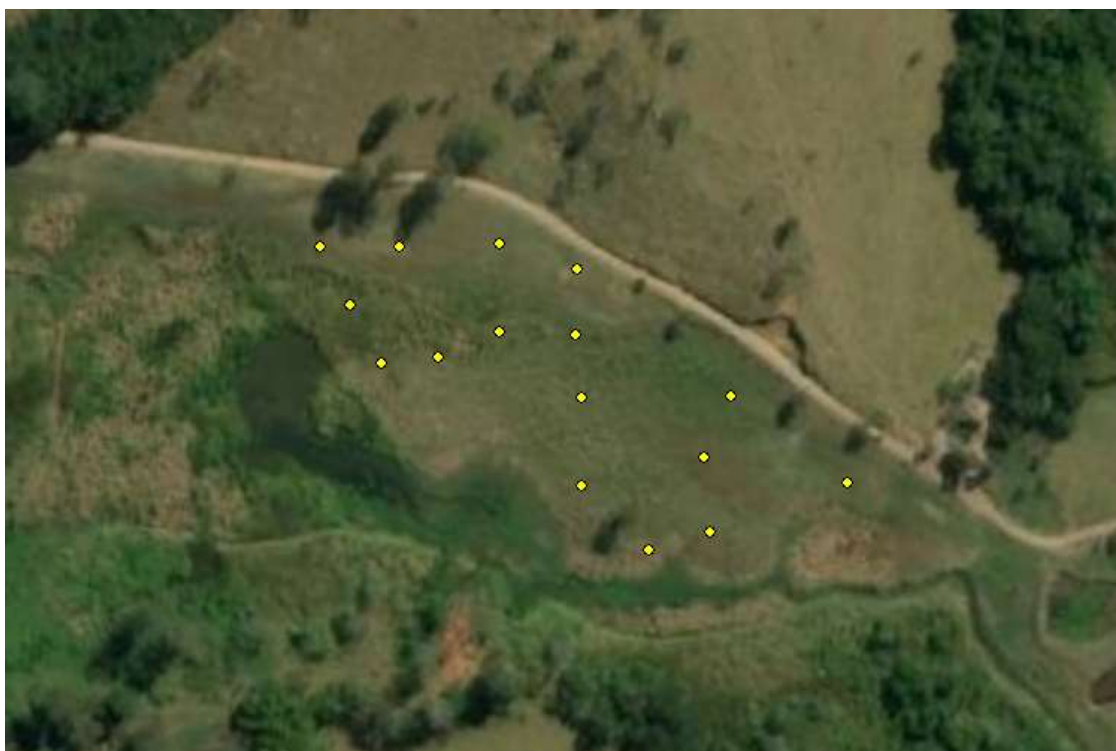
Figura 3.87 Distribuição das subamostras coletadas para as análises físico-químicas no PONTO 69.

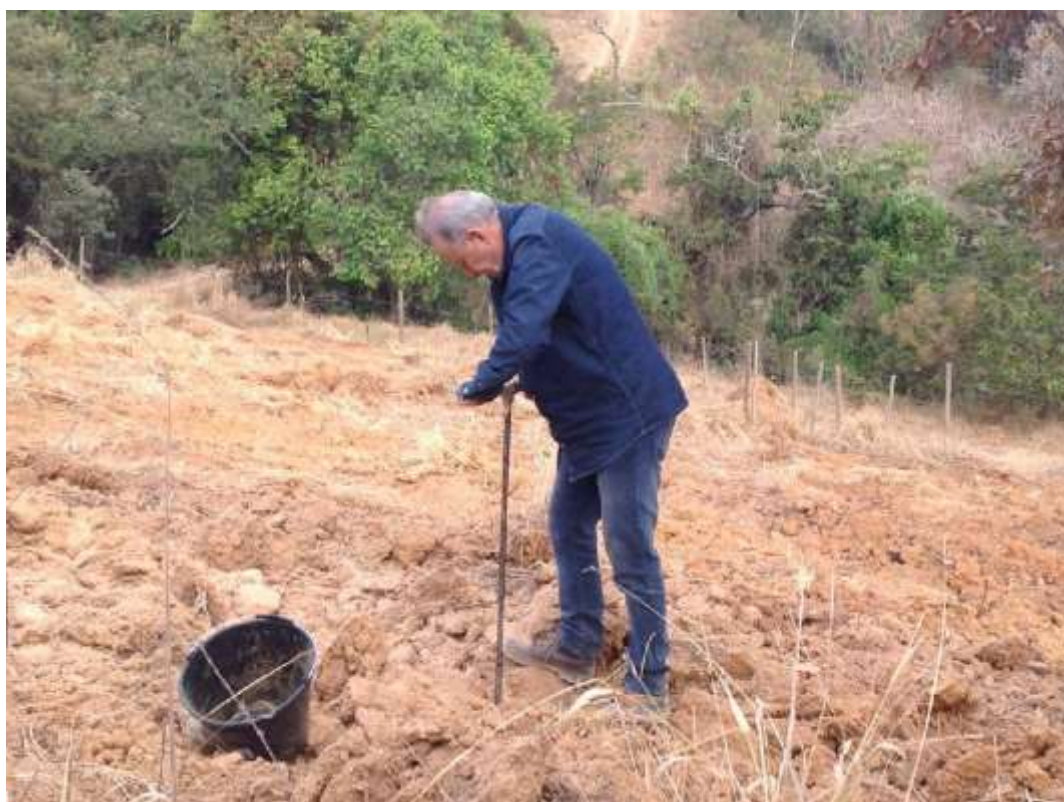
Figura 3.93 Coleta de amostras para análises físico-químicas com trado holandês.

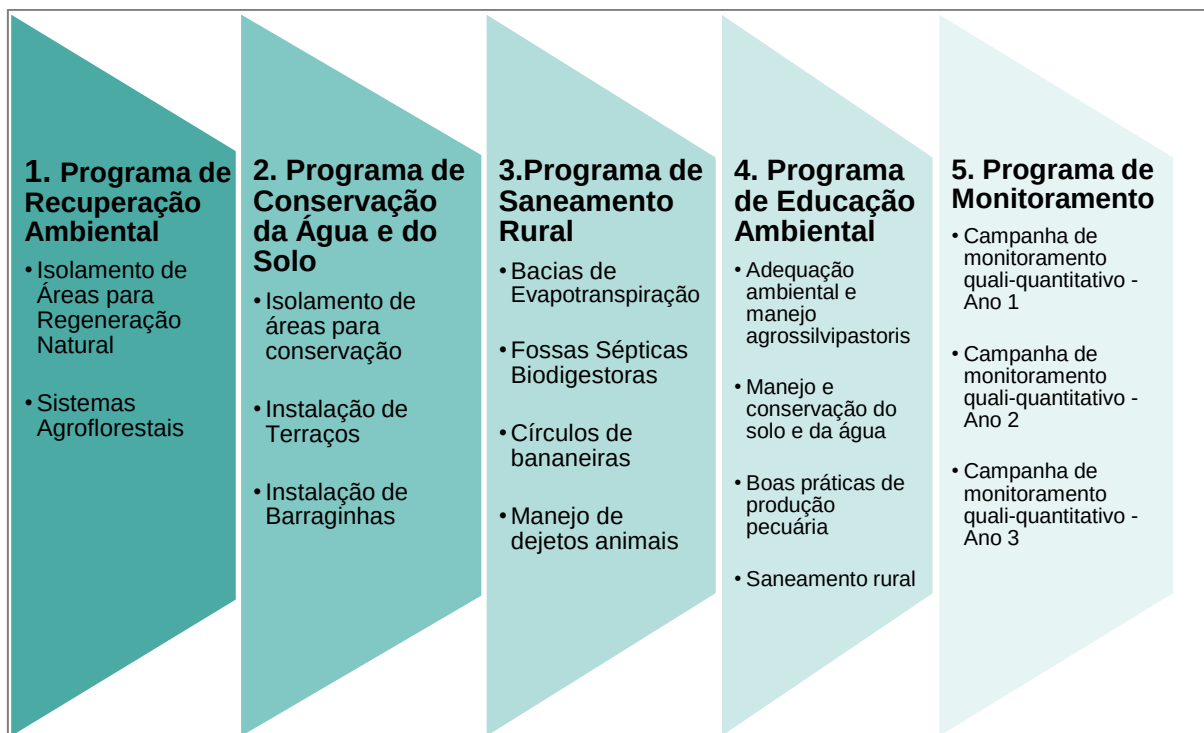
Figura 4.1 Detalhamento dos programas.

Para cada programa foi elaborado documento complementar que poderá ser utilizado para contratações individuais. O detalhamento das atividades previstas em cada programa será apresentado nos itens a seguir, conforme apresentado na **Figura 4.1**.
